Пример применения Smart-Idler®

Условия эксплуатации: железная руда

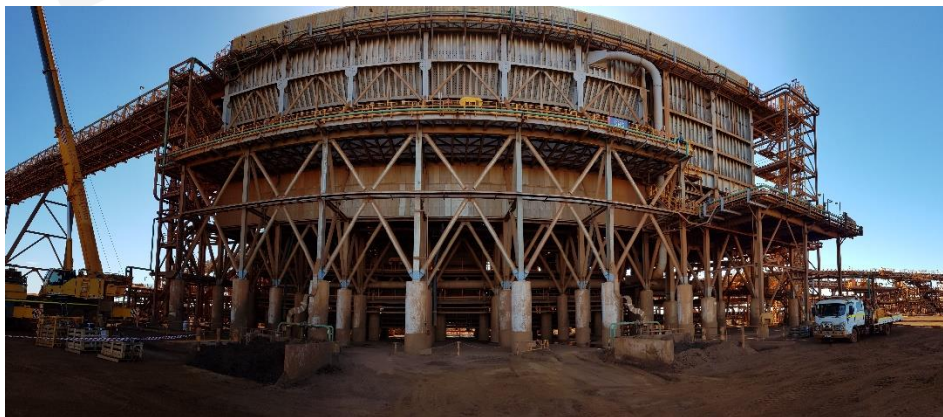
Рис. 1: Недоступный шатл конвейера расположенный в верхней части ряда бункеров подачи руды.

На предприятии по переработке железной руды есть движущийся конвейер-шатл, который питает несколько бункеров.

Ролики конвейера, расположенные в движущейся части, недоступны без изоляции конвейера и снятия ограждений.
